**ANEXO Nº II. ESTADO ACTUAL DAS EDIFICACIÓNS  
DO NÚCLEO ORIXINAL**

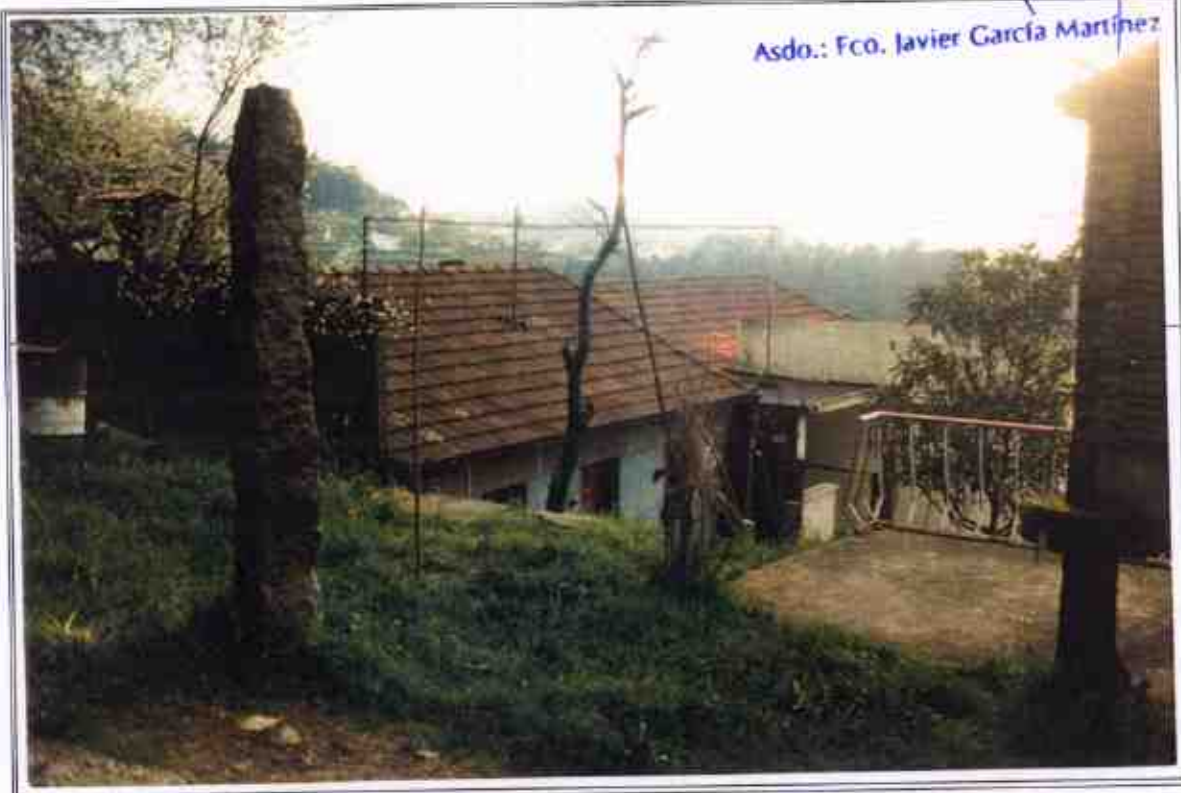
FINCA Nº	10
DESCRIPCION	CASA DE LABOR, HÓRREO, E CONSTRUCCIÓN ENCADIDAS
PROPIEDAD	Carmen FIGUEROA ROMAN
SITUACION	Ver Plano de Situación
ESTADO DE CONSERVACION	IRREGULAR
OBSERVACIONES	Edificación apareada coa colindante.
PROPOSTA	Arreglos exteriores na vivenda. Catalogación e conservación do hórreo.

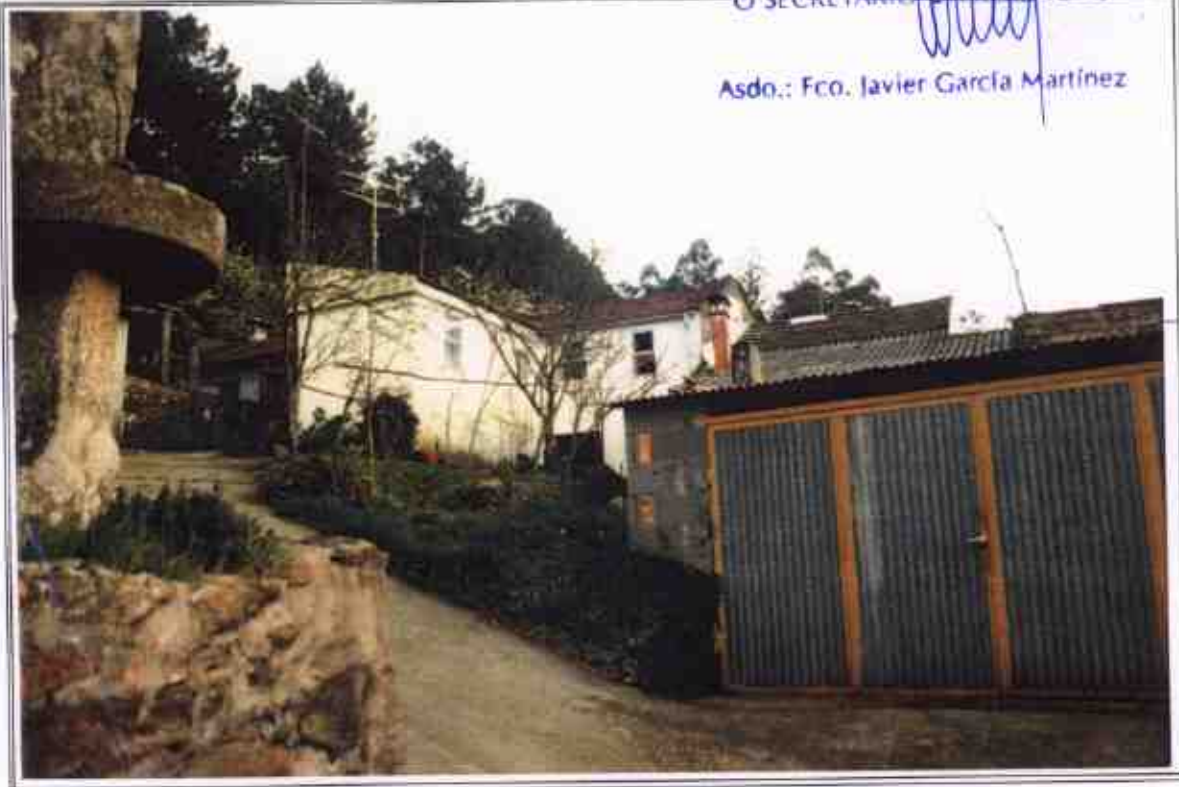
FINCA N.º	11
DESCRIPCION	CASA, FINCA E HÓRREO
PROPIEDAD	Jesús FIGUEROA ROMAN
SITUACION	Ver Plano de Situación
ESTADO DE CONSERVACION	REGULAR
OBSERVACIONES	A vivenda presenta unha medianeira o descuberto que deberáse tratar..
PROPOSTA	Arregios exteriores na vivenda. Catalogación e conservación do hórreo.

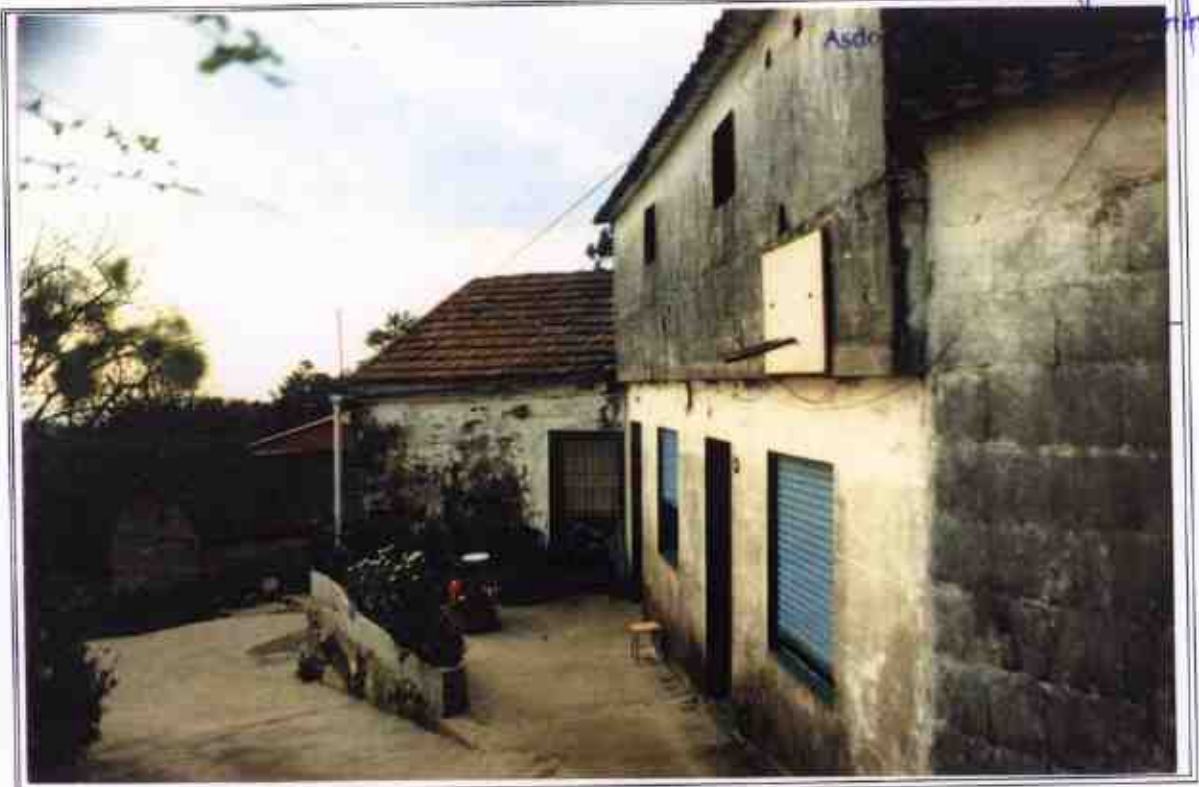
FINCA Nº	13
DESCRIPCION	CASA
PROPIEDAD	Dario BASTOS COSTAS
SITUACION	Ver Plano de Situación
ESTADO DE CONSERVACION	REGULAR
OBSERVACIONES	A vivenda forma un conxunto coas colindantes.
PROPOSTA	Arreglos exteriores na vivenda.

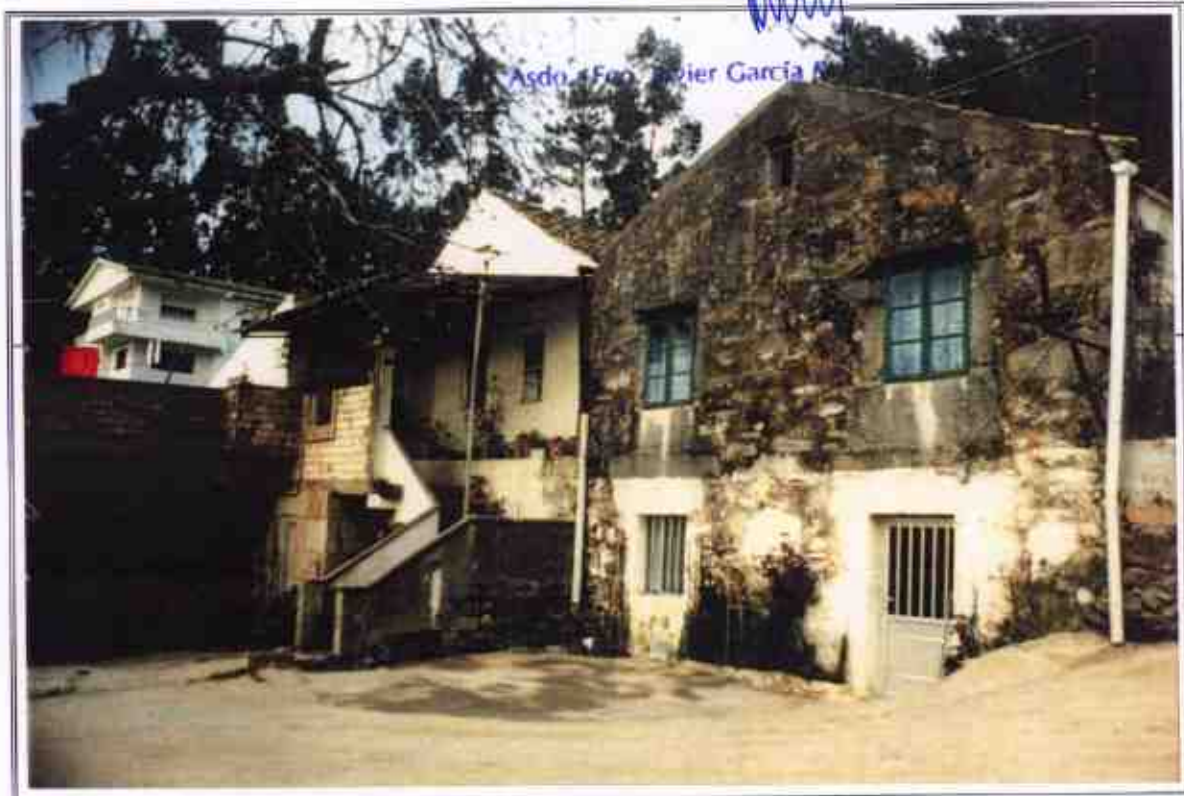
FINCA Nº	14
DESCRIPCION	CASA DE LABOR, FINCA E HORREO
PROPIEDAD	Dario BASTOS COSTAS
SITUACION	Ver Plano de Situación
ESTADO DE CONSERVACION	REGULAR
OBSERVACIONES	A vivenda forma un conxunto coas colindantes. As fachadas son de mampostería de pedra do país.
PROPOSTA	Arreglos exteriores na vivenda. Catalogación e conservación do hórreo.

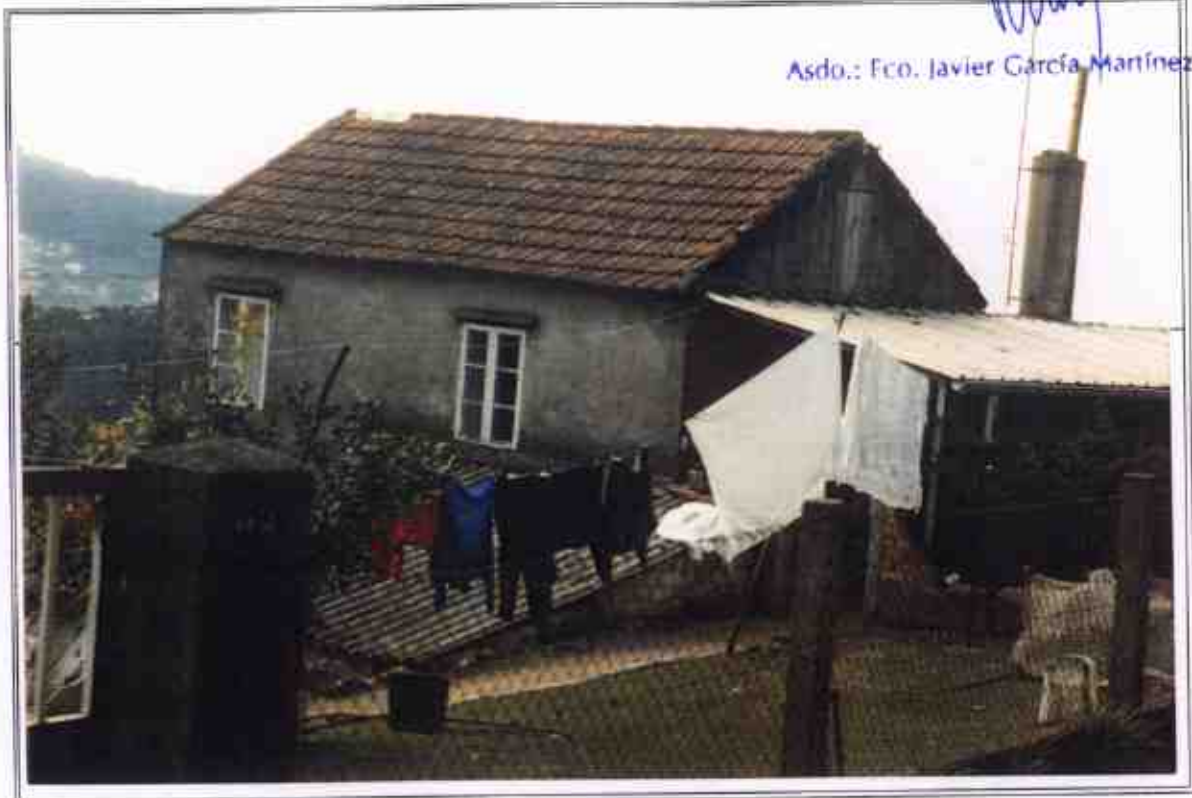
FINCA Nº	16
DESCRIPCION	CASA DE LABOR, FINCA E HORREO
PROPIEDAD	Manuel ALONSO ESTEVEZ
SITUACION	Ver Plano de Situación
ESTADO DE CONSERVACION	REGULAR
OBSERVACIONES	A vivenda ten unha serie de galpóns engadidos que desvirtúan a tipoloxía orixinal da mesma.
PROPOSTA	Arreglos exteriores na vivenda e integración dos galpóns na mesma. Catalogación e conservación do hórreo.

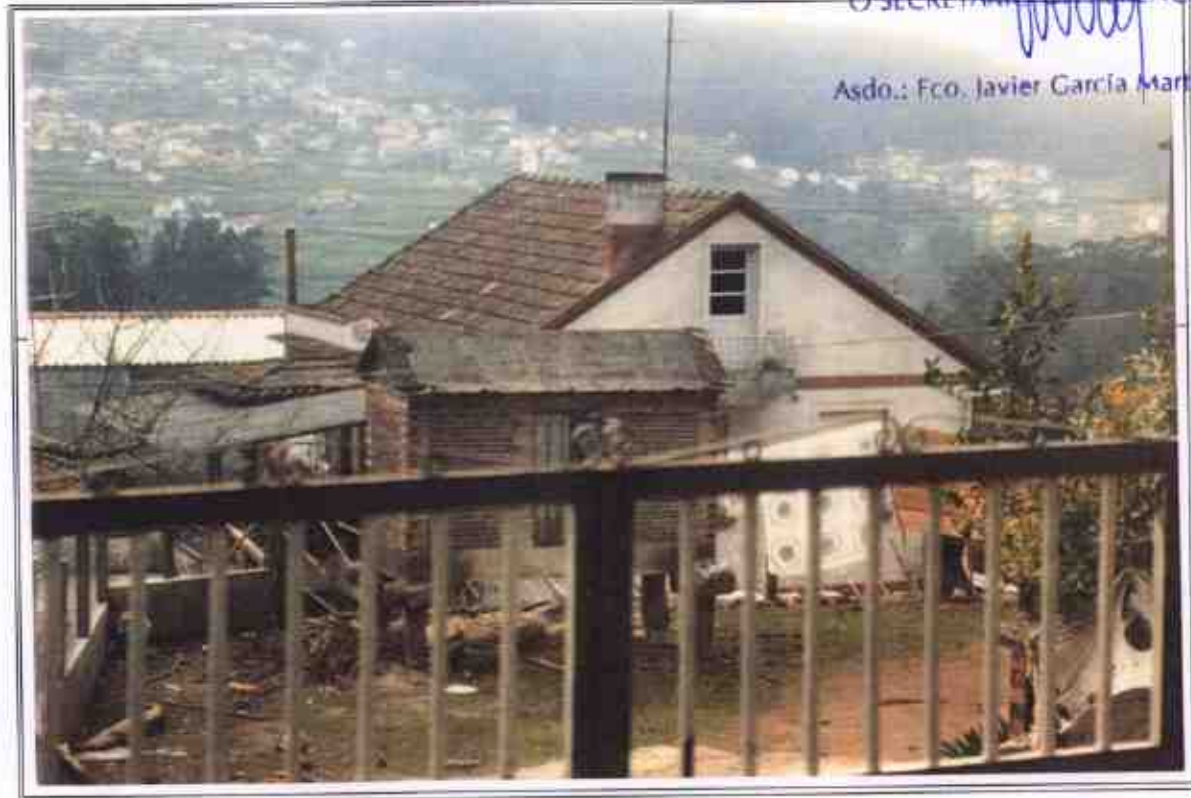
FINCA Nº	17
DESCRIPCION	CASA DE LABOR E FINCA
PROPIEDAD	Edelmiro ALONSO ESTEVEZ
SITUACION	Ver Plano de Situación
ESTADO DE CONSERVACION	REGULAR
OBSERVACIONS	A vivenda atópase apareada coa colindante, con elementos engadidos.
PROPOSTA	Arreglos exteriores na vivenda.

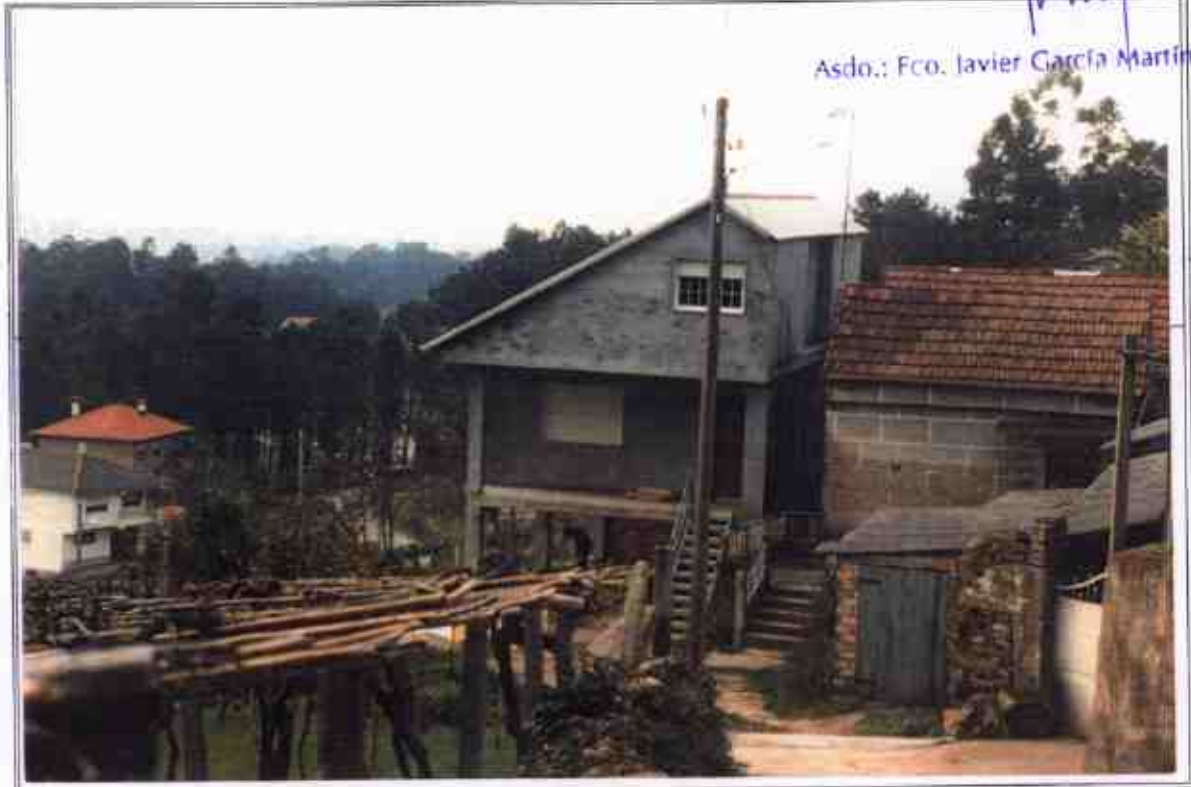
FINCA Nº	18
DESCRIPCION	CASA DE LABOR, FINCA E HORREOS
PROPIEDAD	Hortensia ESTEVEZ ABALDE
SITUACION	Ver Plano de Situación
ESTADO DE CONSERVACION	REGULAR
OBSERVACIONES	Adosada a vivenda construíuse unha nova vivenda que desvirtúa a tipoloxía orixinal da mesma
PROPOSTA	Arreglos exteriores na vivenda existente e maquillaxe na nova tendente a súa integración no entorno. Catalogación e conservación dos hórreos.

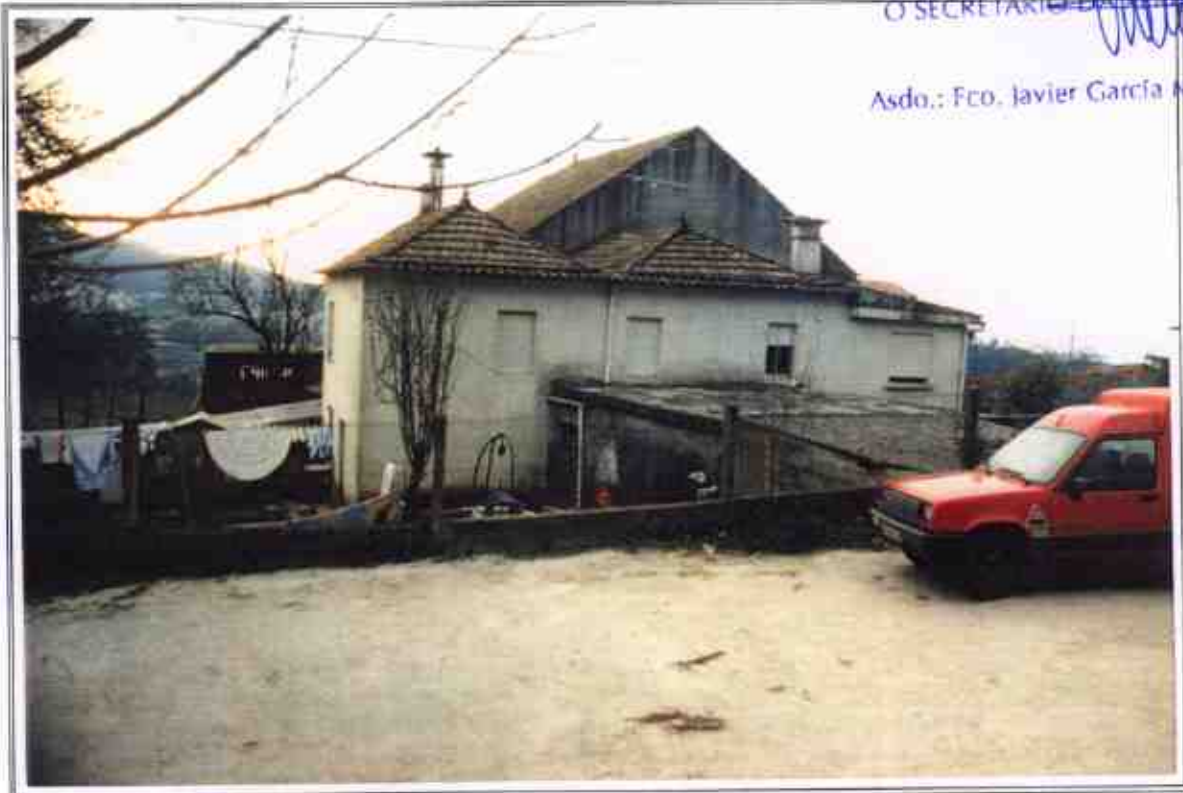
FINCA Nº	37
DESCRIPCION	CASA E FINCA
PROPIEDAD	Sara ESTEVEZ
SITUACION	Ver Plano de Situación
ESTADO DE CONSERVACION	REGULAR
OBSERVACIONS	Edificación apareada coa colindante con engadidos estranos.
PROPOSTA	Arreglos exteriores na vivenda.

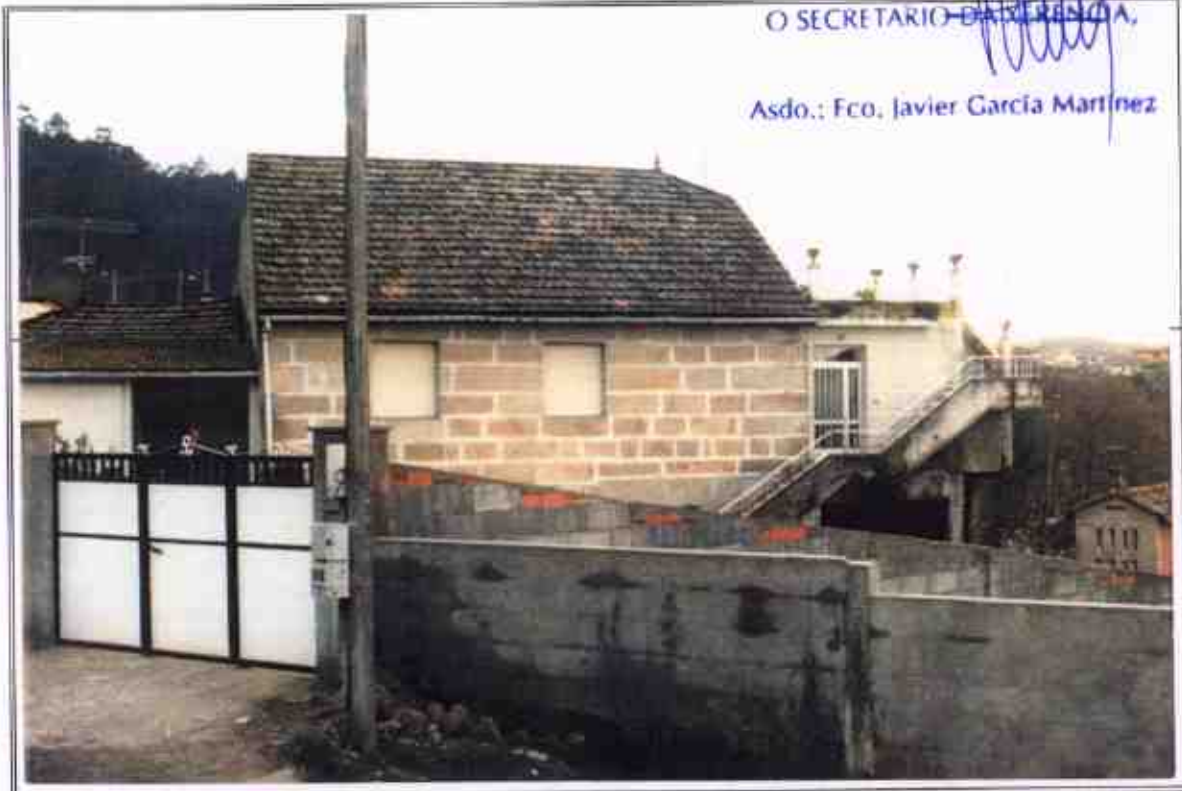
FINCA Nº	38
DESCRIPCION	CASA , FINCA E HORREO
PROPIEDAD	Olga SALGUEIRO ESTEVEZ
SITUACION	Ver Plano de Situación
ESTADO DE CONSERVACION	REGULAR
OBSERVACIONES	Casa de sillería de pedra con engadidos en ladrillo revestido e pintado.
PROPOSTA	Arreglos exteriores na vivenda. Catalogación e conservación do horreo.
