XOSE A. COMESAÑA GARCIA

ARQUITECTO

ANEXO Nº II. ESTADO ACTUAL DAS EDIFICACIÓNS
DO NÚCLEO ORIXINAL

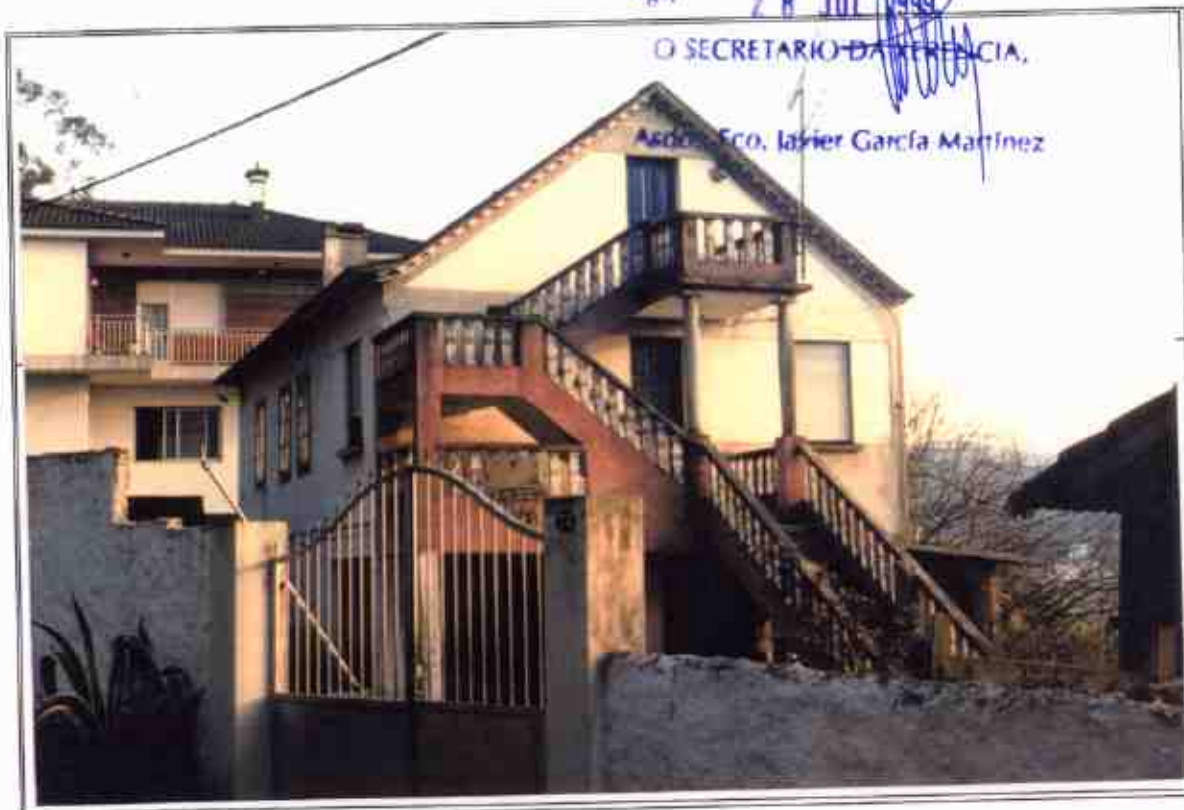
FINCA Nº	2
DESCRIPCION	CASA DE LABOR, HÓRREO, CONSTRUCCIÓNS ENGADIDAS
PROPIEDAD	Amado ALONSO GARRIDO
SITUACION	Ver Plano de Situación
ESTADO DE CONSERVACION	IRREGULAR
OBSERVACIONES	Reforma (ano 1993) na edificación principal que desvirtúan completamente a tipoloxía orixinal da vivenda.
PROPOSTA	Arreglos exteriores na vivenda, tendentes a unha maquillaxe do exterior. Reparacións no muro de peche. Catalogación e conservación do hórreo.

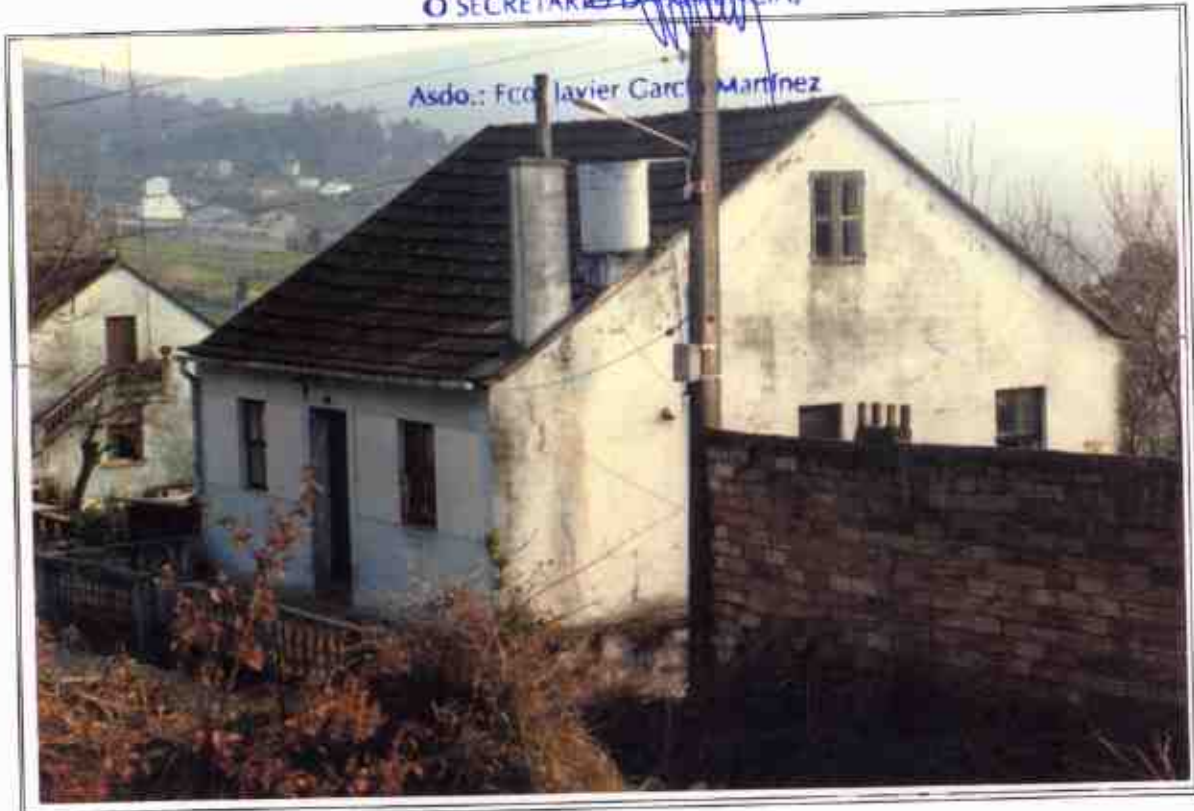
FINCA Nº	5
DESCRIPCION	CASA DE LABOR, FINCA E HÓRREO
PROPIEDAD	Saturno MENDEZ FIGUEROA
SITUACION	Ver Plano de Situación
ESTADO DE CONSERVACION	REGULAR
OBSERVACIONES	A vivenda presenta unha medianeira o descuberto que deberáse tratar..
PROPOSTA	Arreglos exteriores na vivenda. Catalogación e conservación do hórreo.

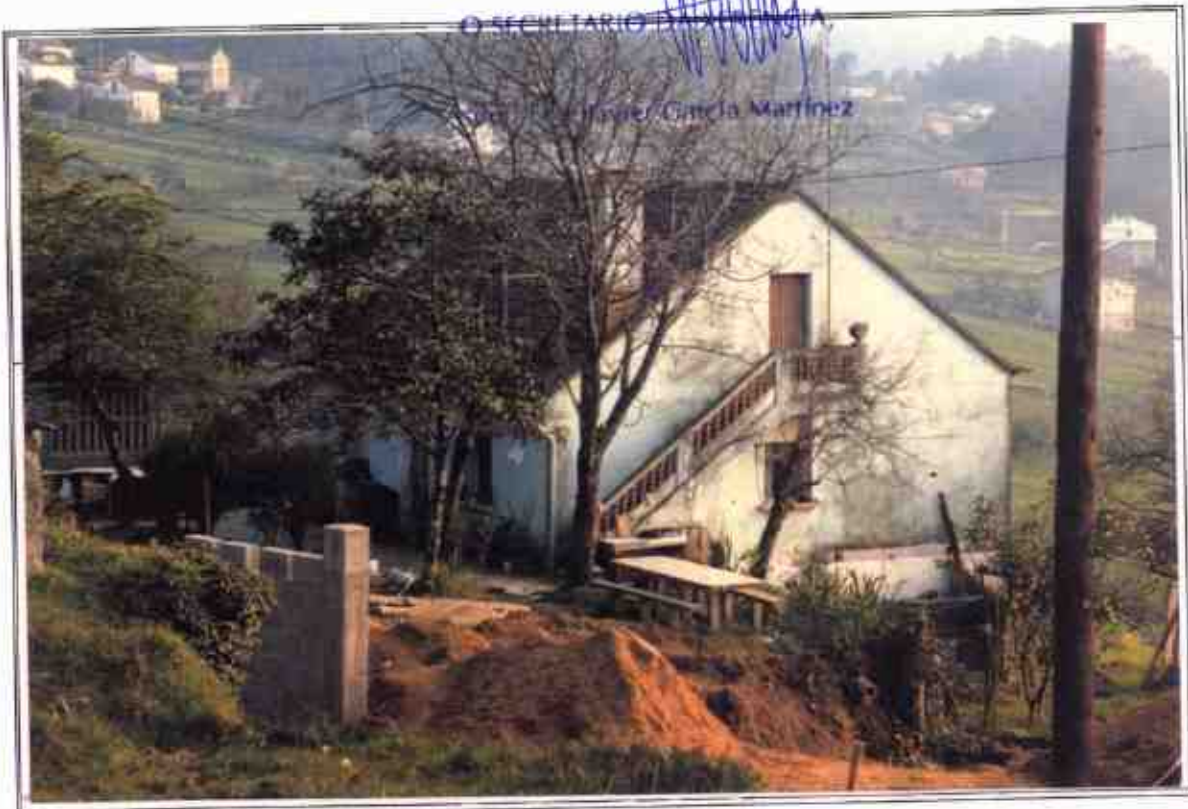
FINCA Nº	6
DESCRIPCION	CASA DE LABOR, FINCA E HÓRREO
PROPIEDAD	Jesusa RODRIGUEZ PRADO
SITUACION	Ver Plano de Situación
ESTADO DE CONSERVACION	REGULAR
OBSERVACIONES	Estáse a construír dentro da mesma finca unha construción con probable destino a vivenda sen aparente permiso municipal.
PROPOSTA	Arreglos exteriores na vivenda. Catalogación e conservación do hórreo.

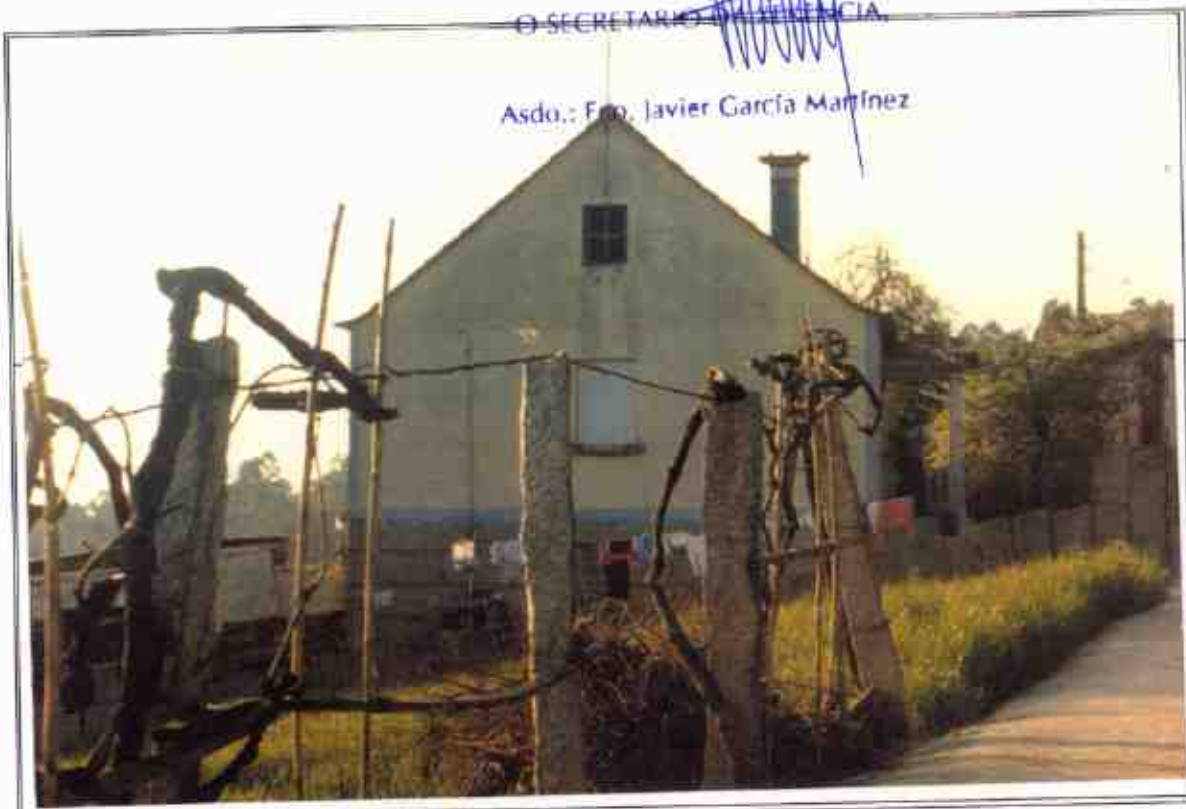
FINCA Nº	7
DESCRIPCION	CASA DE LABOR, FINCA E HORREO
PROPIEDAD	Francisco RODRIGUEZ ALONSO
SITUACION	Ver Plano de Situación
ESTADO DE CONSERVACION	REGULAR
OBSERVACIONES	A vivenda ten unha medianeira ó descuberto que deberáse tratar.
PROPOSTA	Arreglos exteriores na vivenda. Catalogación e conservación do hóreo.

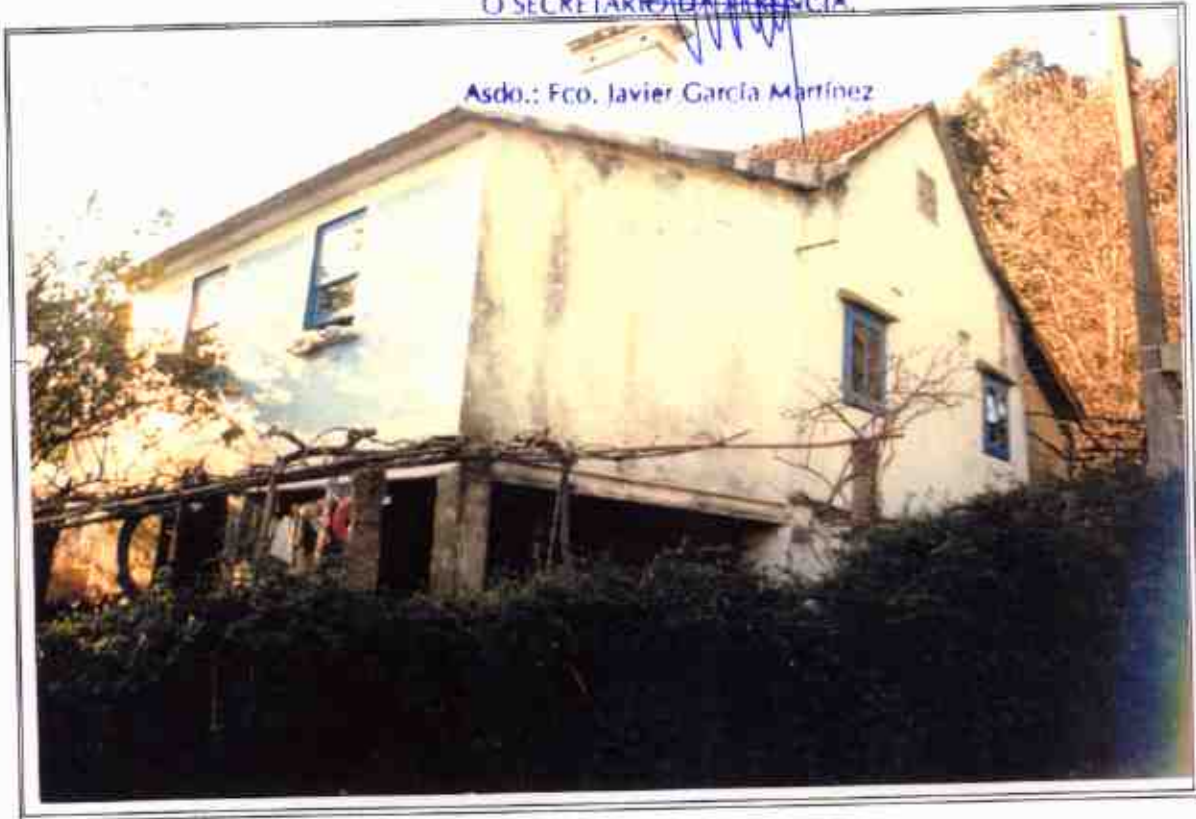
FINCA Nº	15 e 16
DESCRIPCION	CASA DE LABOR, FINCA E HORREO
PROPIEDAD	Rosa RODRIGUEZ PRADO e Manuel ALVAREZ PRADO
SITUACION	Ver Plano de Situación
ESTADO DE CONSERVACION	REGULAR
OBSERVACIONES	As dúas vivenda forman un conxunto apareado.
PROPOSTA	Arreglos exteriores nas vivendas e integración dos galpóns nas mesmas. Catalogación e conservación dos hórreos.

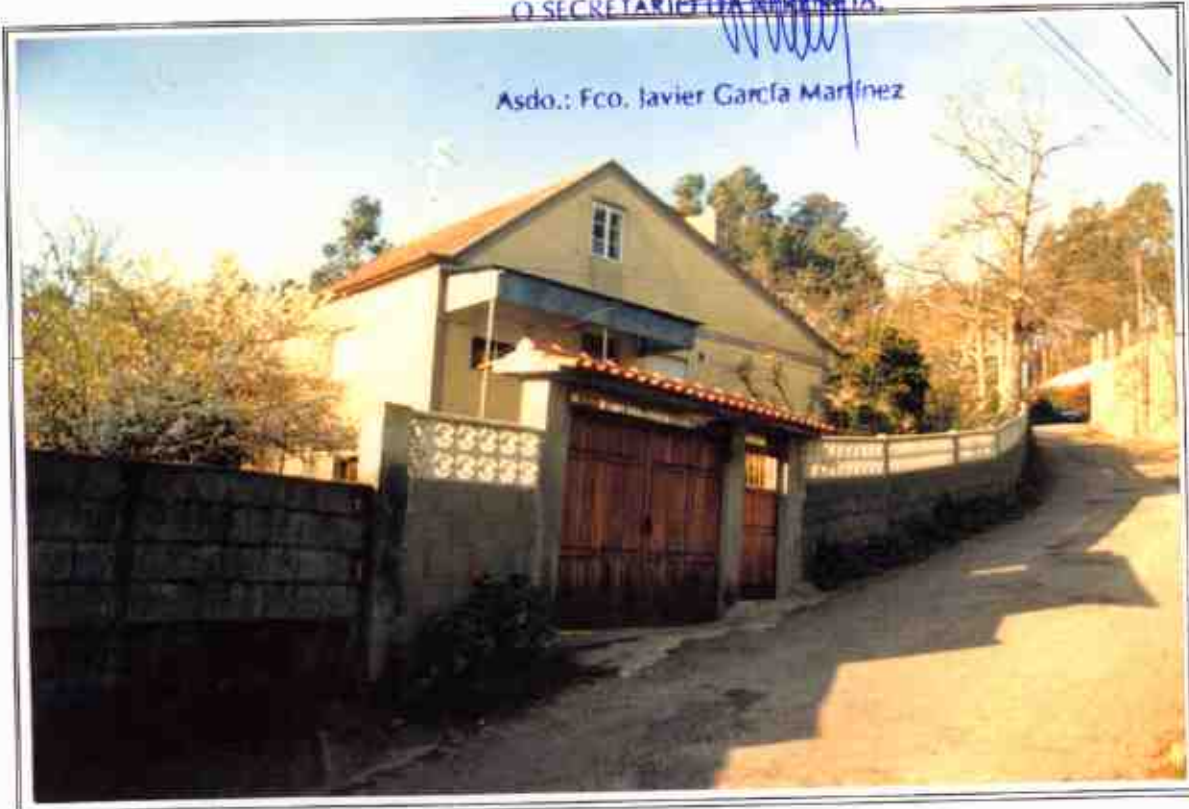
FINCA Nº	20
DESCRIPCION	CASA DE LABOR, FINCA E HORREO
PROPIEDAD	Antonio GONZALEZ RODRIGUEZ
SITUACION	Ver Plano de Situación
ESTADO DE CONSERVACION	BÓ
OBSERVACIONES	A vivenda ten elementos engadidos recentemente totalmente impropios.
PROPOSTA	Arreglos exteriores na vivenda. Catalogación e conservación do hórreo.

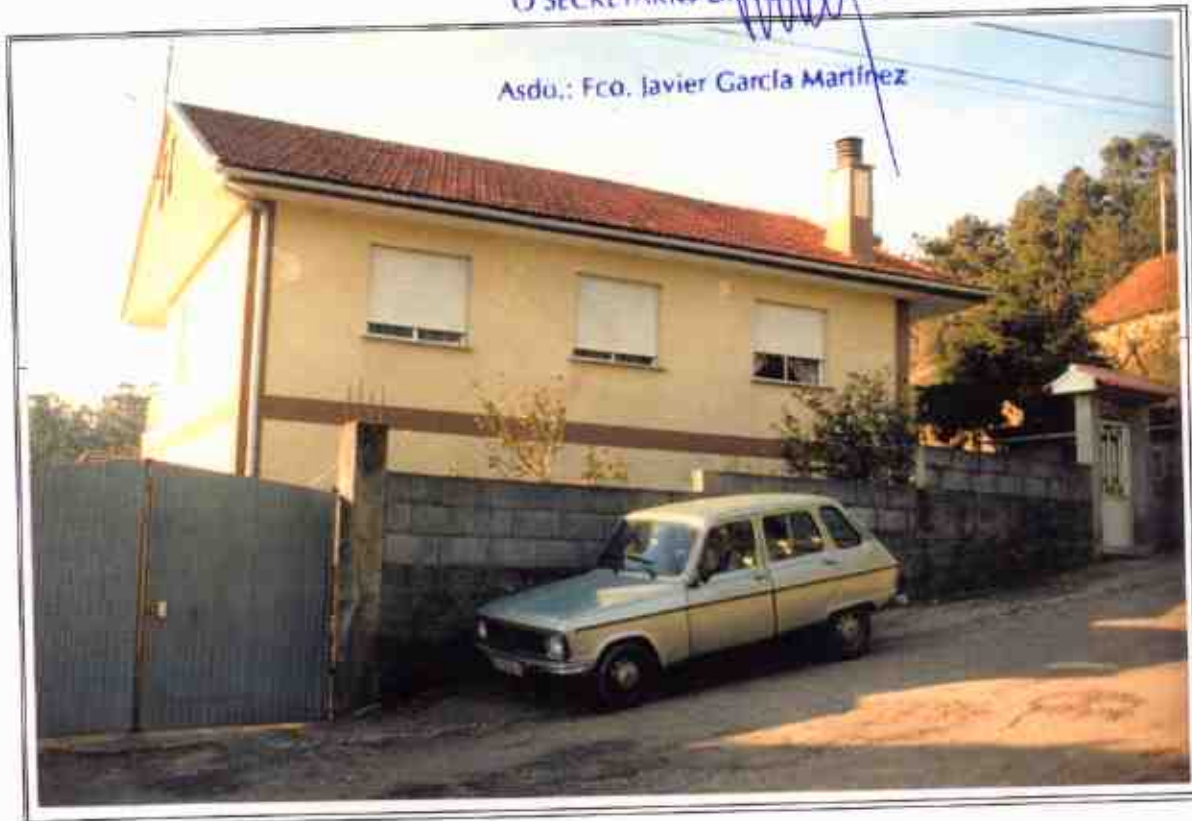
FINCA N°	21
DESCRIPCION	CASA DE LABOR, FINCA E HORREO
PROPIEDAD	Dolores RODRIGUEZ ALONSO
SITUACION	Ver Plano de Situación
ESTADO DE CONSERVACION	BÓ
OBSERVACIONES	Fixéronse sobre a vivenda unha serie de reformas que desvirtúan en parte a tipoloxía orixinal da mesma.
PROPOSTA	Arreglos exteriores na vivenda e no peche. Catalogación e conservación do hórreo.

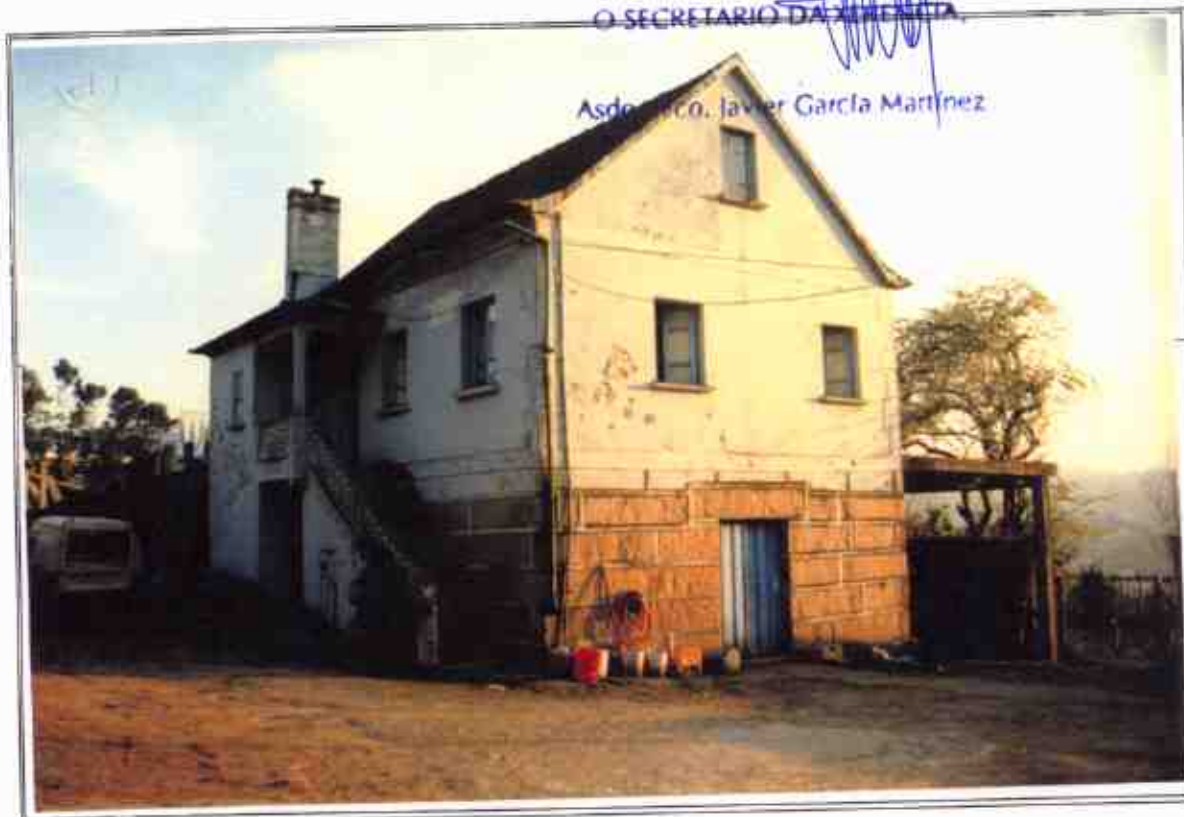
FINCA Nº	26
DESCRIPCION	CASA DE LABOR, FINCA E HÓRREO.
PROPIEDAD	Marina OTERO IGLESIAS
SITUACION	Ver Plano de Situación
ESTADO DE CONSERVACION	REGULAR
OBSERVACIONES	Ten unha serie de galpóns engadidos a edificación principal utilizados como garaxe de camións.
PROPOSTA	Arreglos exteriores na vivenda. Catalogación e conservación do hórreo.

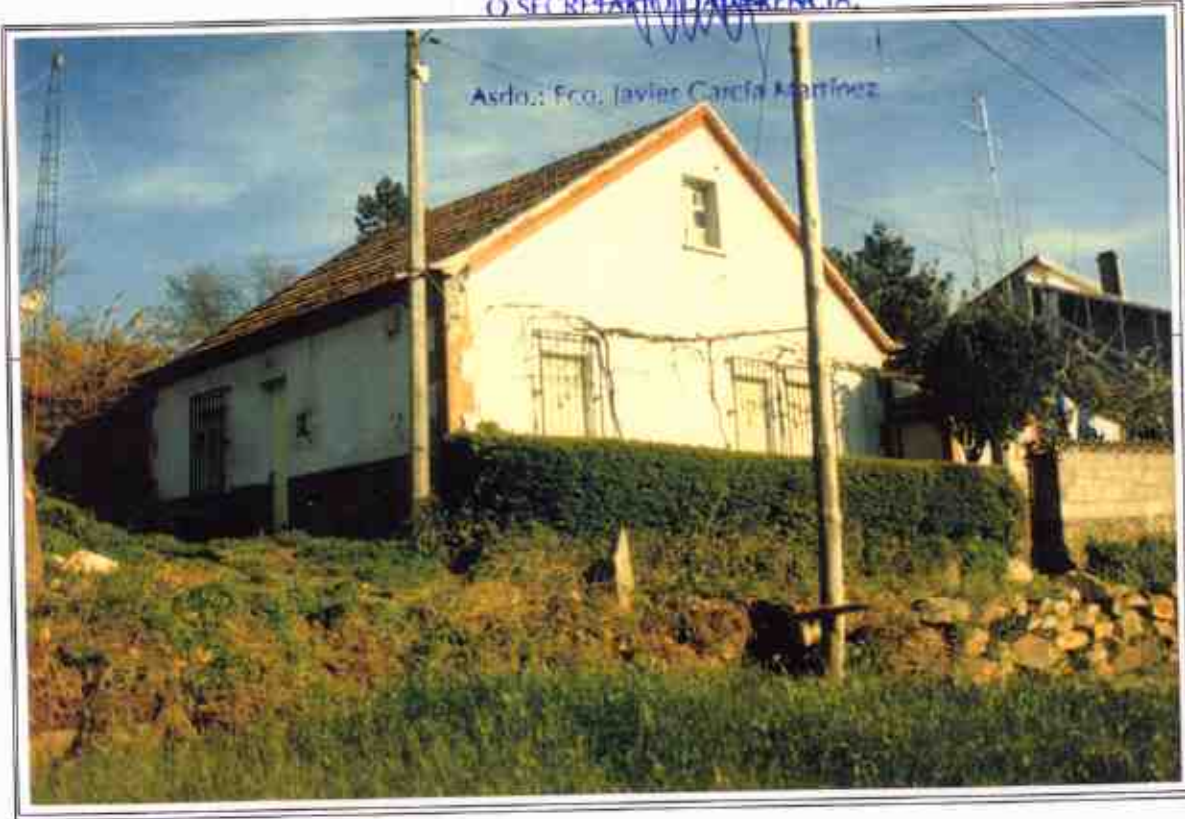
FINCA Nº	41
DESCRIPCION	CASA E FINCA
PROPIEDAD	Mª Rosa VIEITEZ
SITUACION	Ver Plano de Situación
ESTADO DE CONSERVACION	BÓ
OBSERVACIONES	Casa de mampostería de pedra con engadidos de ladrillo revestido e pintado. Peche vexetal sinxelo ben coidado
PROPOSTA	.Arreglos exteriores na vivenda.

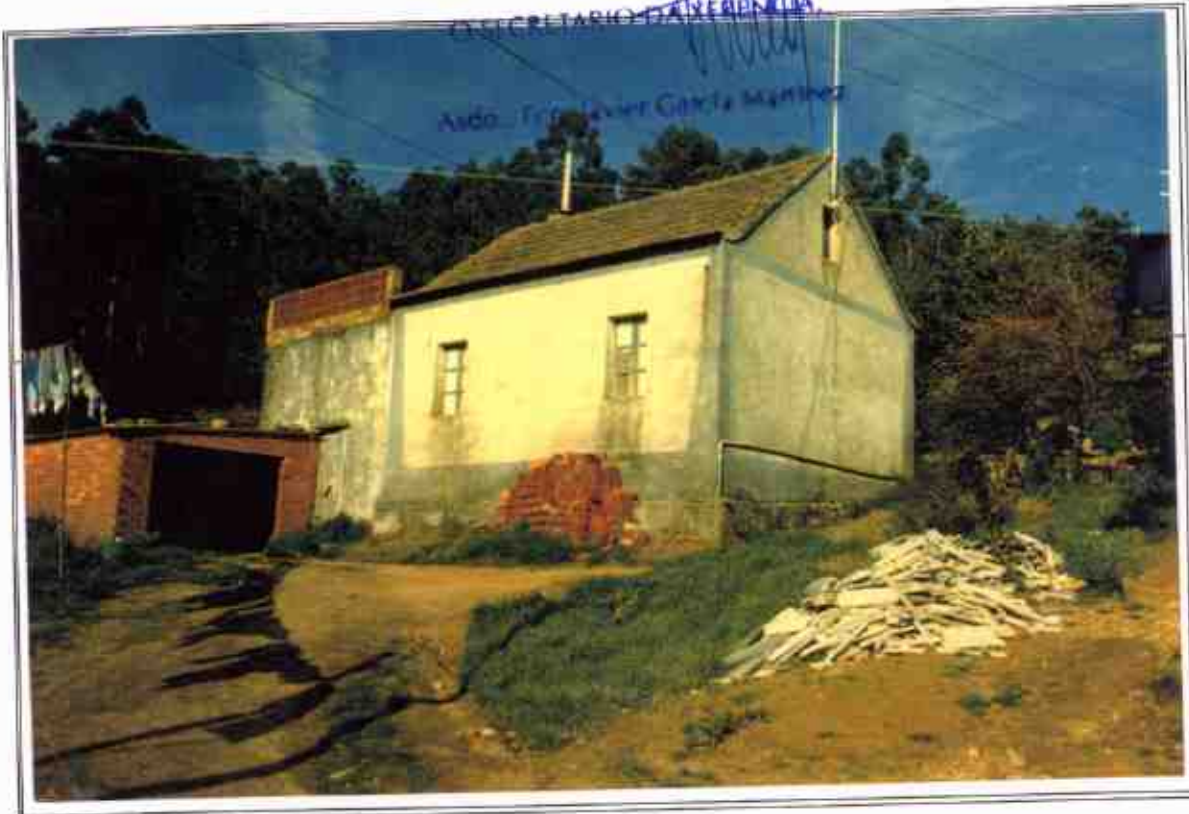
FINCA Nº	45
DESCRIPCION	CASA DE LABOR, FINCA E GALPÓNS
PROPIEDAD	José ESTEVEZ RODRIGUEZ
SITUACION	Ver Plano de Situación
ESTADO DE CONSERVACION	REGULAR
OBSERVACIONES	Edificación con engadidos sen rematar.
PROPOSTA	.Arreglos exteriores na vivenda, tendente a unha maquillaxe do exterior e a asimilación dos galpóns engadidos.

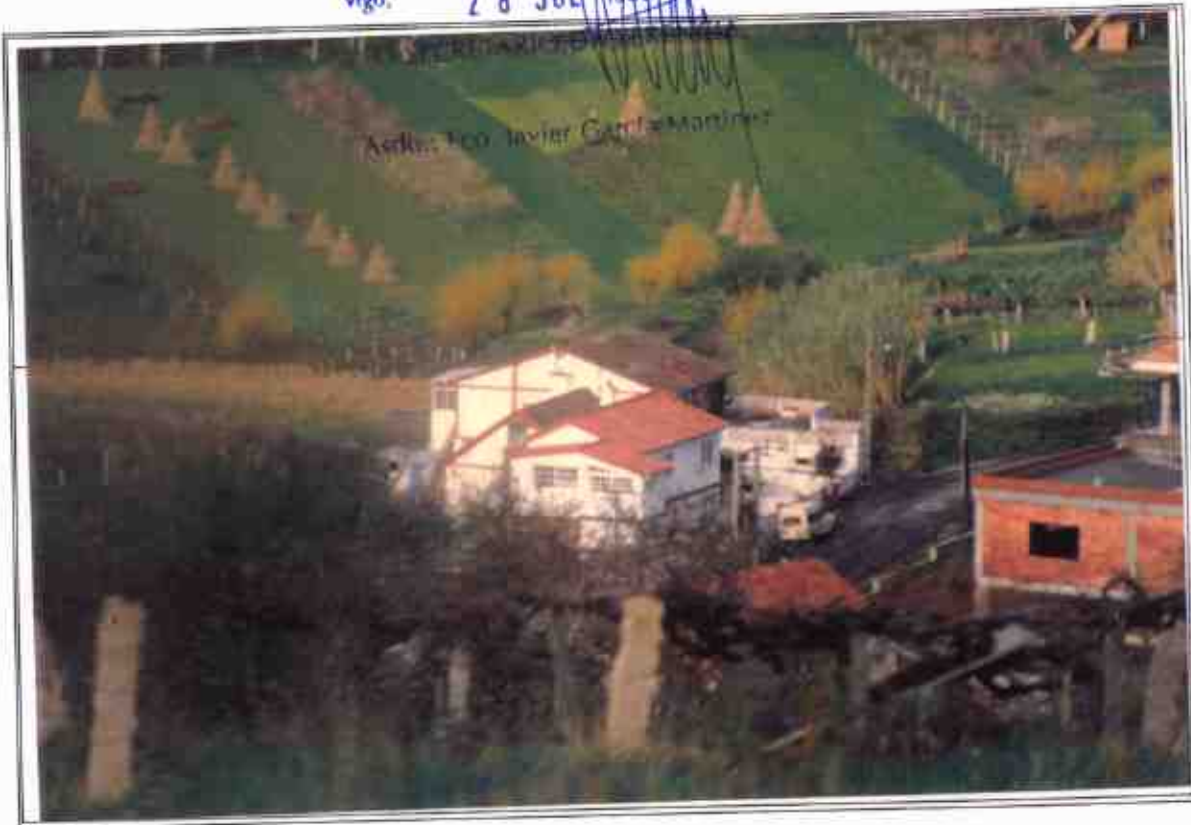
FINCA Nº	81 e 82
DESCRIPCION	CASAS DE LABOR, FINCAS E GALPÓNS
PROPIEDAD	Manuel OJEA PEREZ Carmen ALVAREZ MARTINEZ
SITUACION	Ver Plano de Situación
ESTADO DE CONSERVACION	REGULAR
OBSERVACIONES	Edificaci3ns apareadas con engadidos sen rematar. Reformas exteriores recentes nas mesmas desvirtuando parcialmente o exterior.
PROPOSTA	.Arreglos exteriores nas vivendas tendentes a unha maquillaxe do exterior e a asimilaci3n dos galp3ns engadidos.

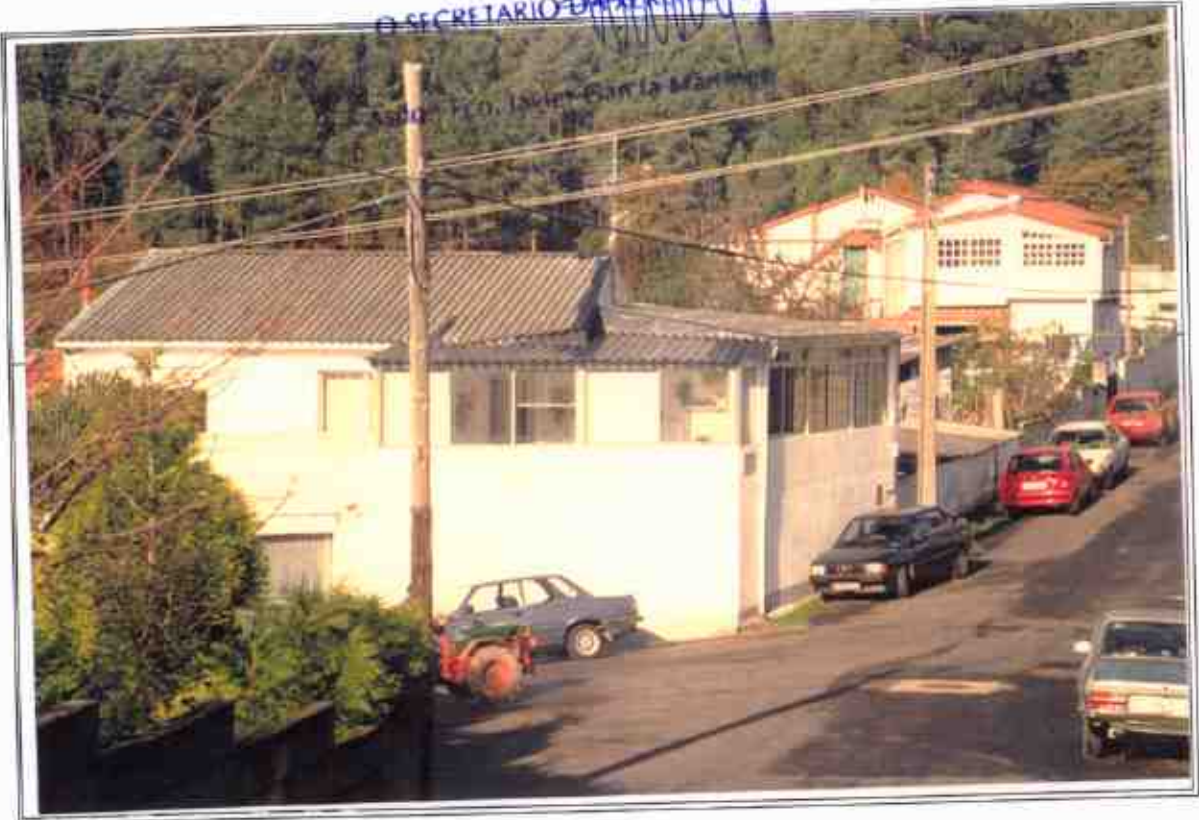
FINCA Nº	83
DESCRIPCION	CASA
PROPIEDAD	Purificación VIEITEZ ALVAREZ
SITUACION	Ver Plano de Situación
ESTADO DE CONSERVACION	REGULAR
OBSERVACIONES	Sobre a vivenda orixinal fixeronse múltiples obras de ampliación chegando a cubri-la práctica totalidade da parcela.
PROPOSTA	.Arreglos exteriores na vivenda, tendente a unha maquillaxe do exterior, tendo en conta a súa situación estratéxica dentro do Núcleo.

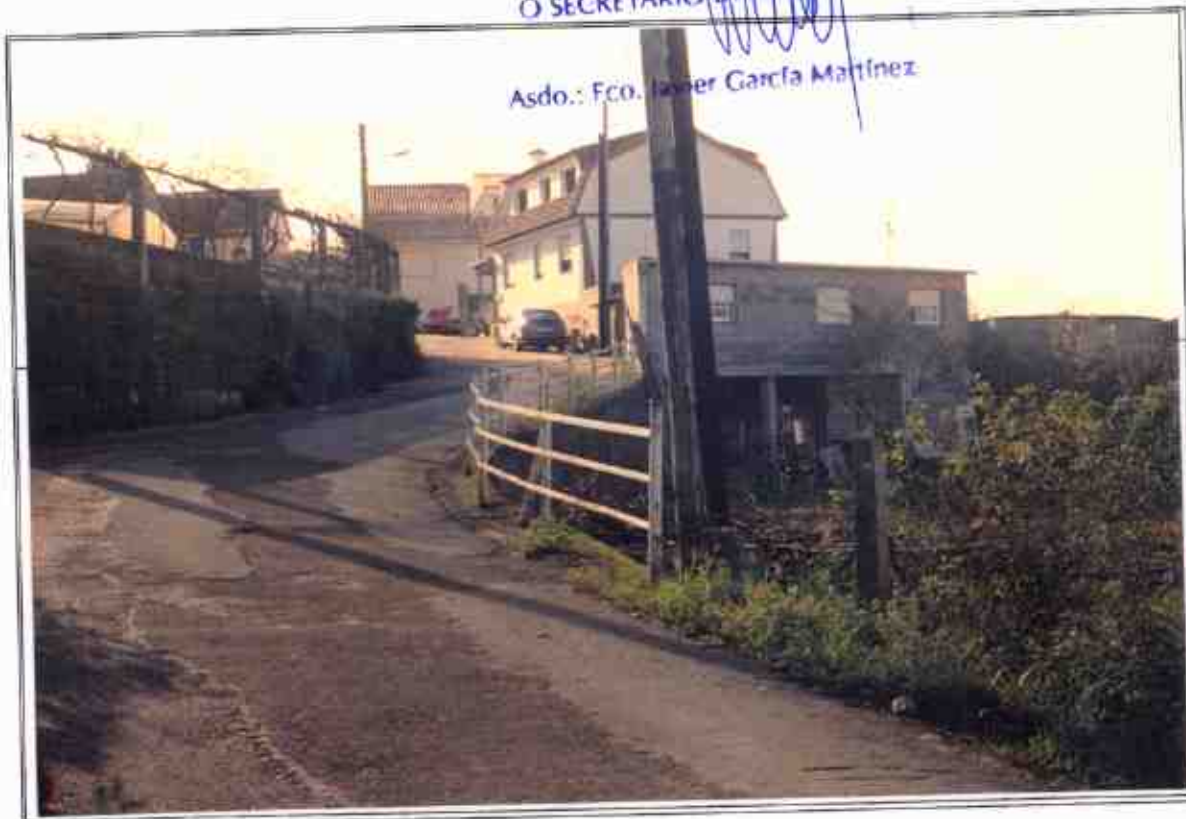
FINCA Nº	91
DESCRIPCION	CASA E GALPONS
PROPIEDAD	Romana ECHEVARRIA FERNANDEZ
SITUACION	Ver Plano de Situación
ESTADO DE CONSERVACION	BÓ
OBSERVACIONES	Sobre a vivenda orixinal fixeronse múltiples obras de ampliación desvirtuando a tipoloxía orixinal da vivenda.
PROPOSTA	.Arreglos exteriores na vivenda, tendente a unha maquillaxe do exterior tendo en conta a súa situación estratéxica dentro do Núcleo.

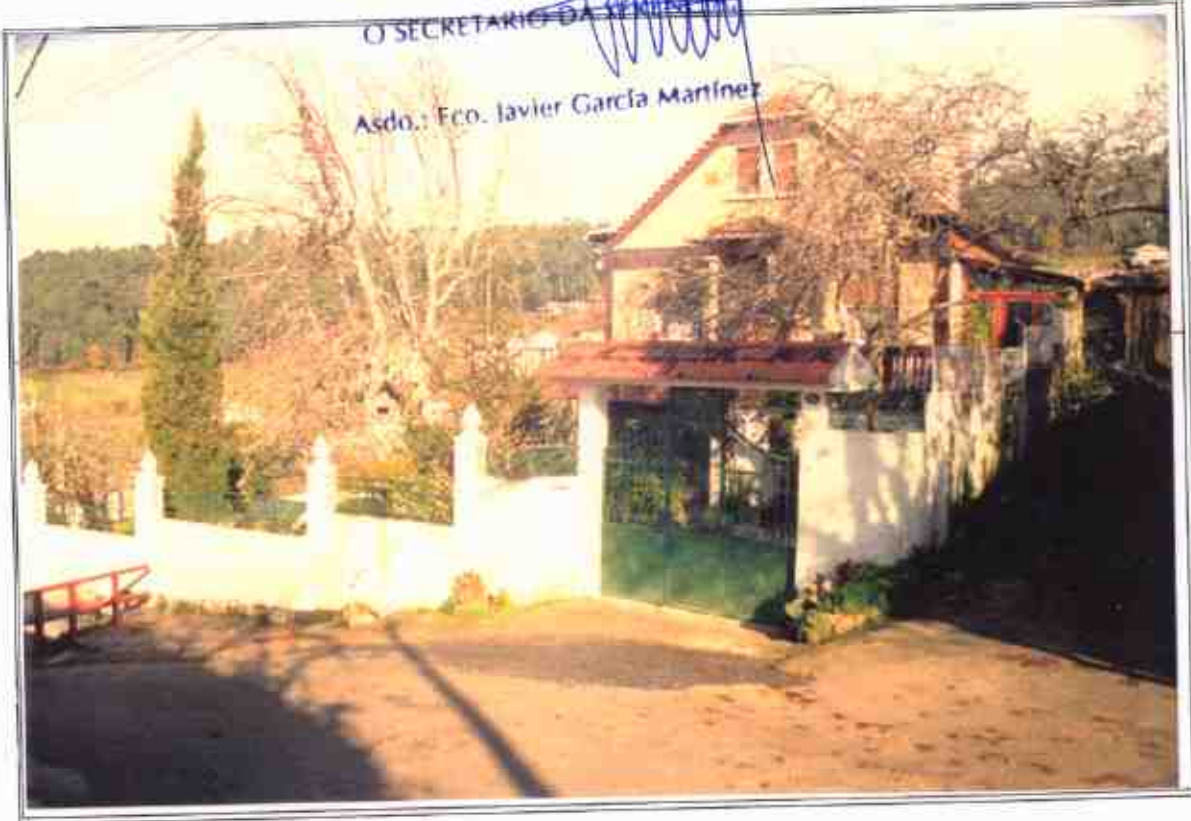
FINCA Nº	132
DESCRIPCION	CASA E FINCA
PROPIEDAD	Mirto FERNANDEZ GARCIA
SITUACION	Ver Plano de Situación
ESTADO DE CONSERVACION	BÓ
OBSERVACIONES	elementos engadidos á edificación principal que desvirtúan a tipoloxía orixinal da vivenda.
PROPOSTA	Integración dos elementos engadidos.
