PLAN XERAL DE ORDENACIÓN MUNICIPAL DE VIGO  
CATALOGO DE BENS CULTURAIS

XACEMENTOS ARQUEOLÓXICOS

X\_003

**Castro do Sino**

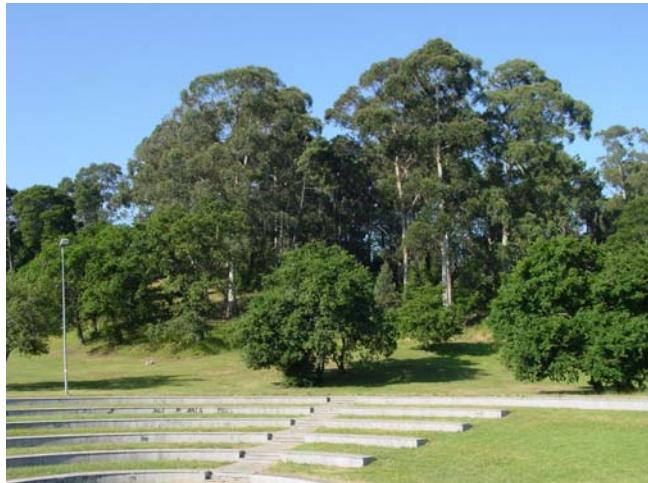
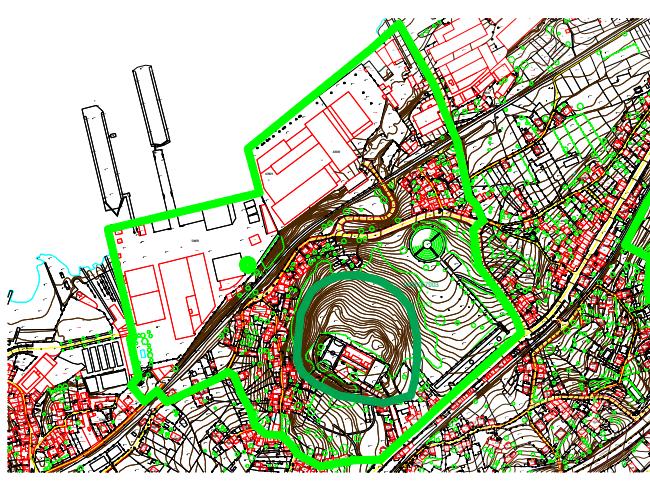
PLANO

Trátase dun recinto de planta oval que conserva terraplén en todo o seu perímetro excepto no sector sudeste debido á alteración producida polas distintas construccóns. Os terraplén teñen unha altura sobre a base de 5-15 m, localizándose a máxima pendente natural no sector N/ NW/W/SW/S. No terraplén do sector sudoccidental obsérvanse restos da muralla de pedra; e na zona baixa da ladeira nordeste, aparecen unha serie de muros de pedra en seco sen determinar. Cara o norte posúe un pequeno aterrazamento non podendo determinar, dada a alteración da coroa, a súa posible vinculación co recinto superior. No sector nordeste, a un nivel inferior da coroa, pódese observar, por estudio cartográfico, unha depresión que en realidade rodea o recinto superior por toda a súa cara oriental e pode que constituirá un foxo.

**MALO**

Limpeza e acondicionamento do castro e do seu contorno.
