PLAN XERAL DE ORDENACIÓN MUNICIPAL DE VIGO  
CATALOGO DE BENS CULTURAIS

**X\_005**

**Mámoa de Costa Freiría 1**

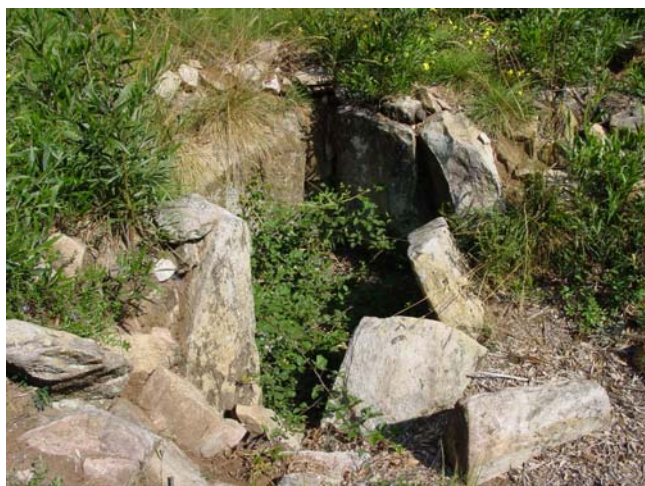
PLANO

O túmulo, de 16 m (eixo N/S) por 16,5 m (eixo E/W) e cunha altura de 1,80 m, está bastante alterado no leste. Presenta un amplo cono de violación debido as actuacións furtivas. Obsérvanse moitas pedras, que poderían pertencer ao recubrimento tumular, ademais dunha cámara con corredor que conserva dez ortostatos (oito da cámara e dous do corredor). Recentemente escaváronse uns 40 cm no interior da cámara, como pode observarse pola ausencia de liques nesa banda dos ortostatos, o que indica unha actividade furtiva recente, acontecida no momento da toma de datos realizada por Luaces Anca e Toscano Novella, no ano 1994. Esta mámoa, que aparece aliñada con dous túmulos máis, pode corresponderse cunha das escavadas por os Leisner nos anos 1950. O xacemento localízase a 392-396 m.s.n.m.

**MALO**

Limpeza e acondicionamento da mámoa e do seu contorno.
